～お知らせ～

首都高速道路の八重洲トンネルタイル剥離事故 における事故原因調査結果について

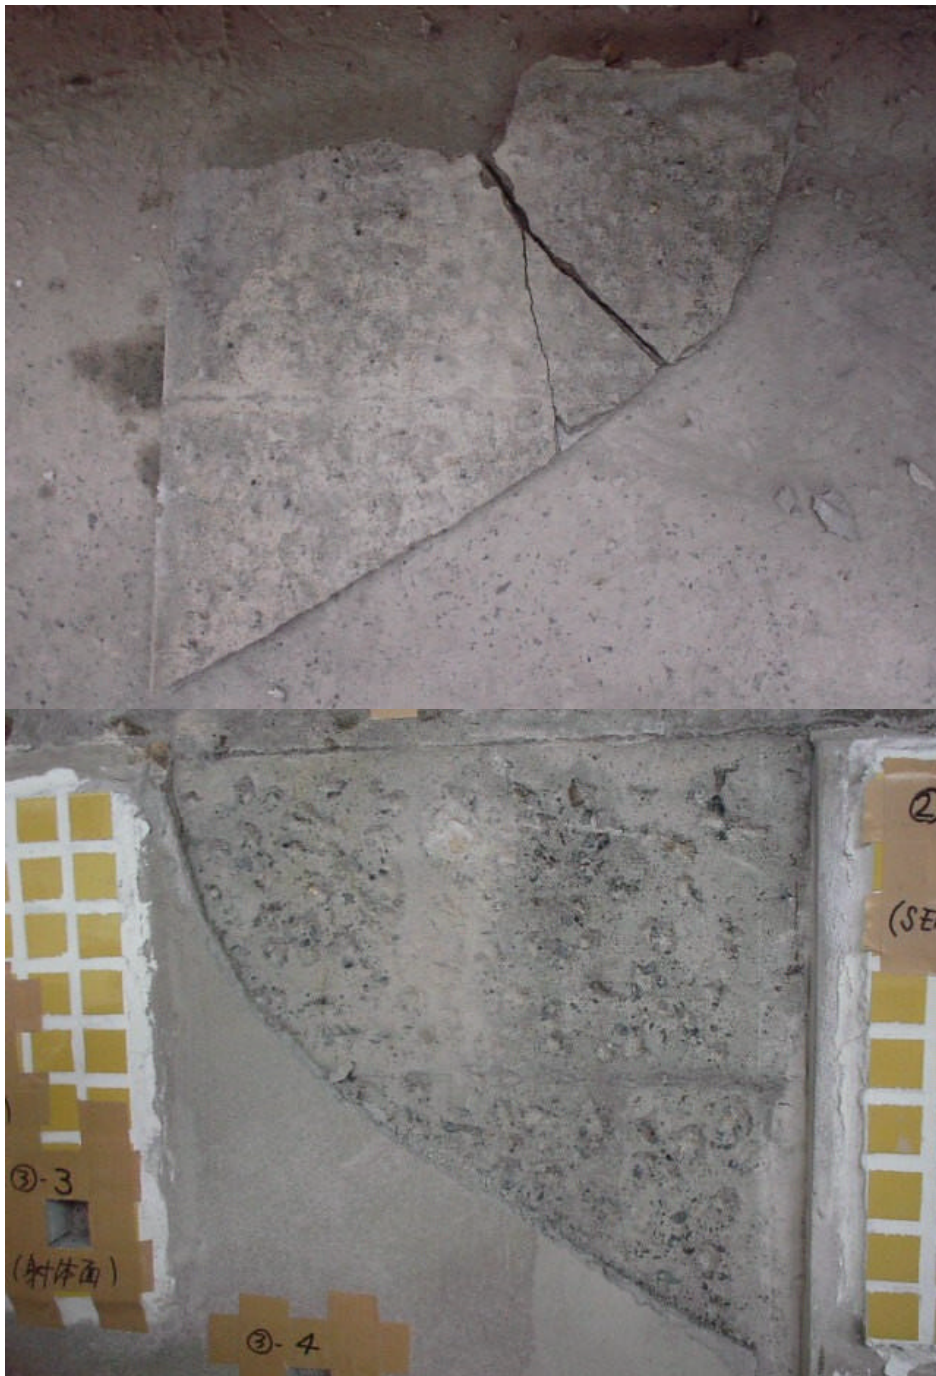
(写真2)

今回剥落した破片は、付着力を低下させた供試体の剥離状況との類似が見られることから、何らかの原因により剥離面の付着強度が不足していた可能性が高い(写真 1・2)。

製作供試体による付着強度試験 (剥離状況-付着力を人為的に低下)

付着力	付着強度
1	理想的な施工	3.6kg/cm ²
2	人為的に低下	1.3kg/cm ²

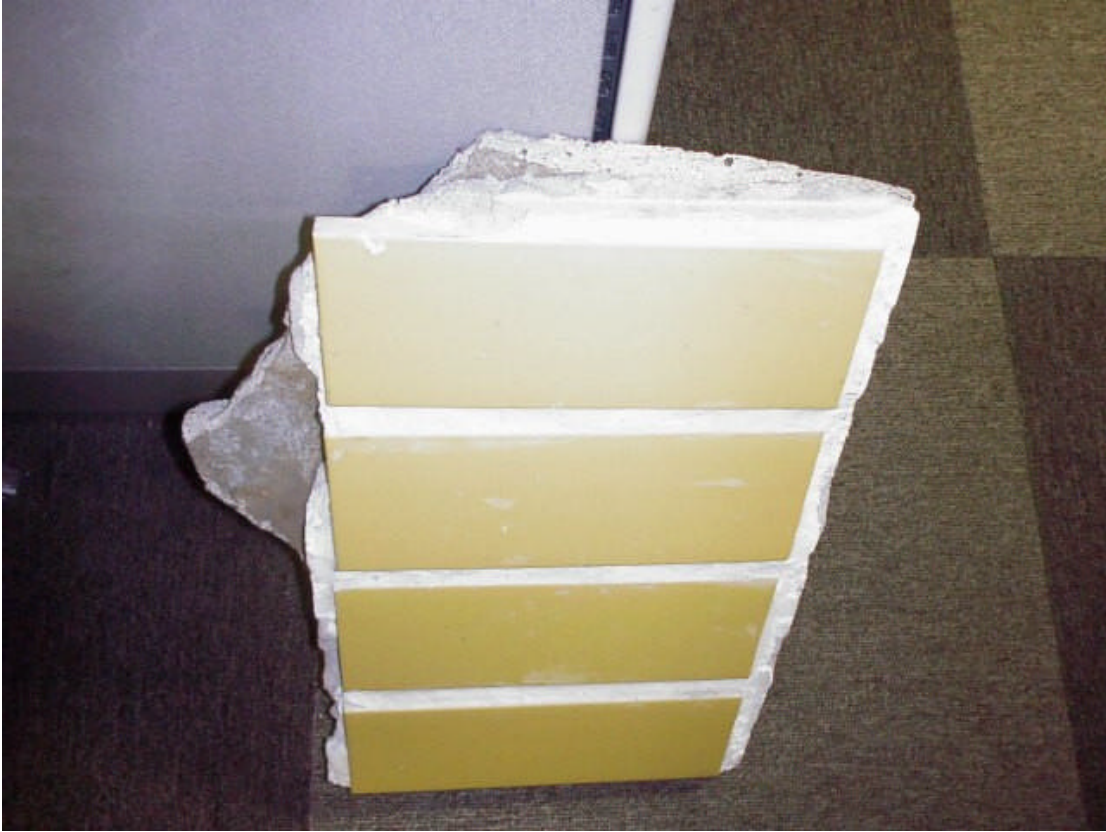
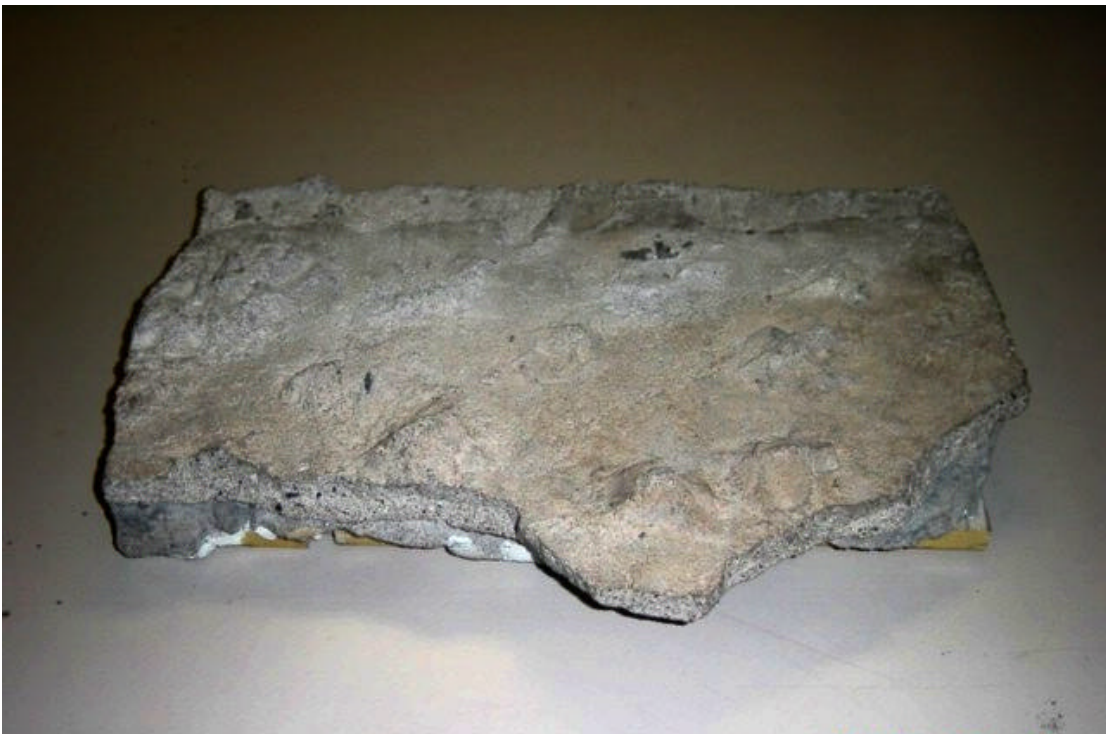
(写真1)

何らかの原因により、トンネル躯体と下地調整モルタル面との付着強度が発現しなかったこと。

現場剥落片(4月24日)

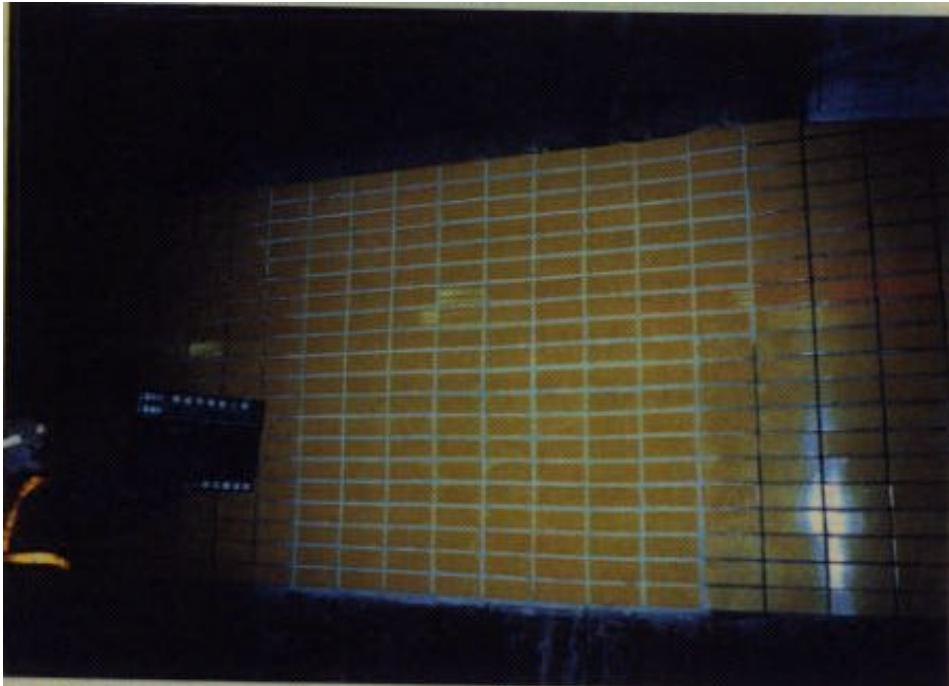
(写真 3)

平成 14 年 1 月の補修工事時に、トンネル躯体の施工継ぎ目上をタイルで覆う施工がなされていることを踏まえ(写真 3)、温度変化による剥落箇所の施工継ぎ目の挙動を確認するため、ひずみゲージにより連続的に継ぎ目部の伸縮量を計測した。

さらに、トンネル施工継ぎ目部の表面を連続させたタイル工が施工されていたことにより、タイルがトンネルの伸縮に追従出来なかったこと。

補修工事直後 (施工継ぎ目をタイルで覆っている)

請負業者の作成する補修工事計画書において、トンネル施工継ぎ目部の明記を徹底し、見落としを防止。さらに、施工手順の徹底についても指導する。

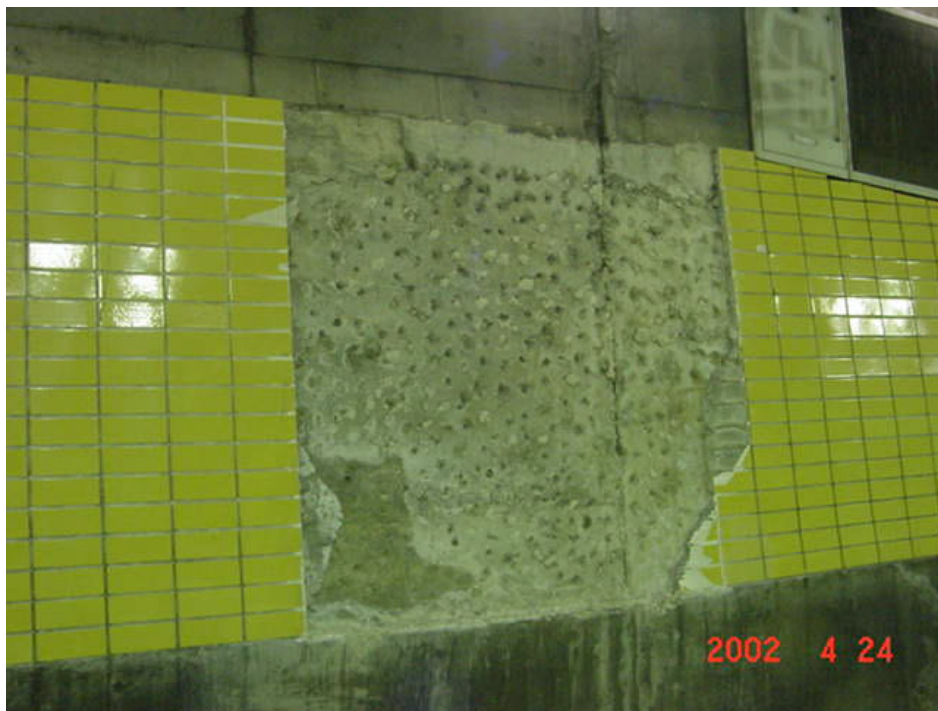
計測の結果によると、今回の剥落箇所では、補修時から剥落時までの季節変動による伸縮が発生していたことが想定され、剥離落下に影響を及ぼしたと考えられる。

剥落直後

徒歩目視点検において、タイルのたたき点検をより入念に実施するとともに、非破壊検査手法の導入についても検討を行う。
